PROGETTO DI RISTRUTTURAZIONE, EFFICIENTAMENTO E RIQUALIFICAZIONE ENERGETICA DELLA SCUOLA ELEMENTARE STATALE “L.PEDRANA” NEL COMUNE DI SIZZANO

DE3

Febbraio 2015

Documentazione fotografica

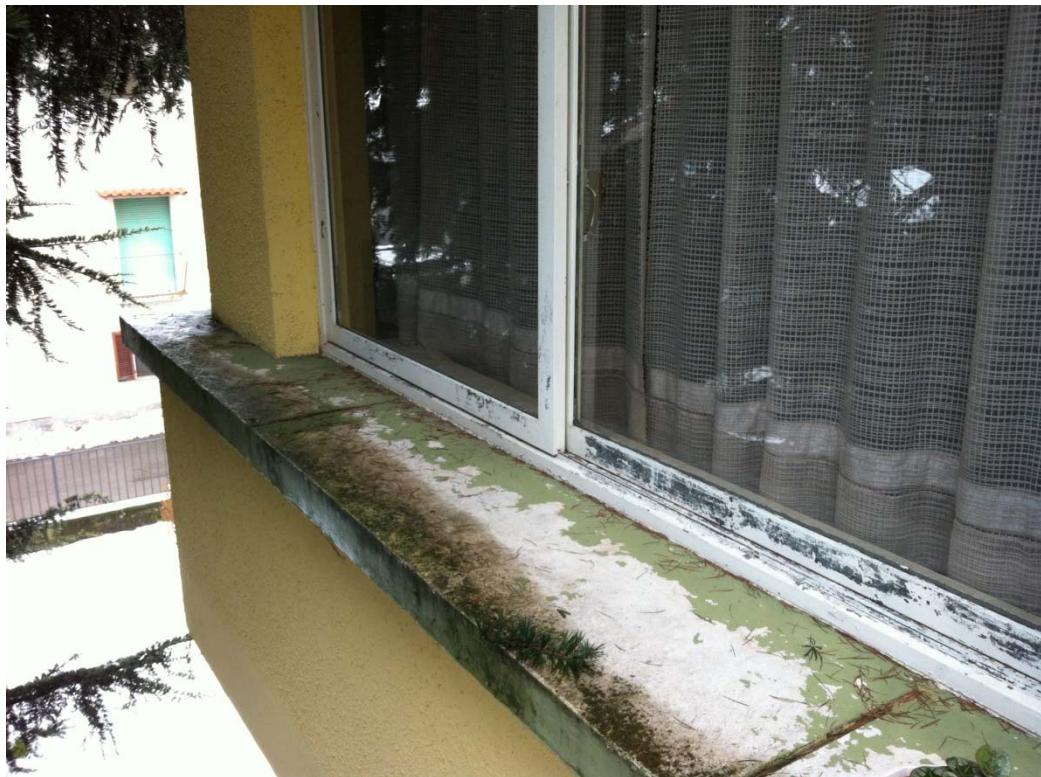
Davanzali pericolanti da sostituire

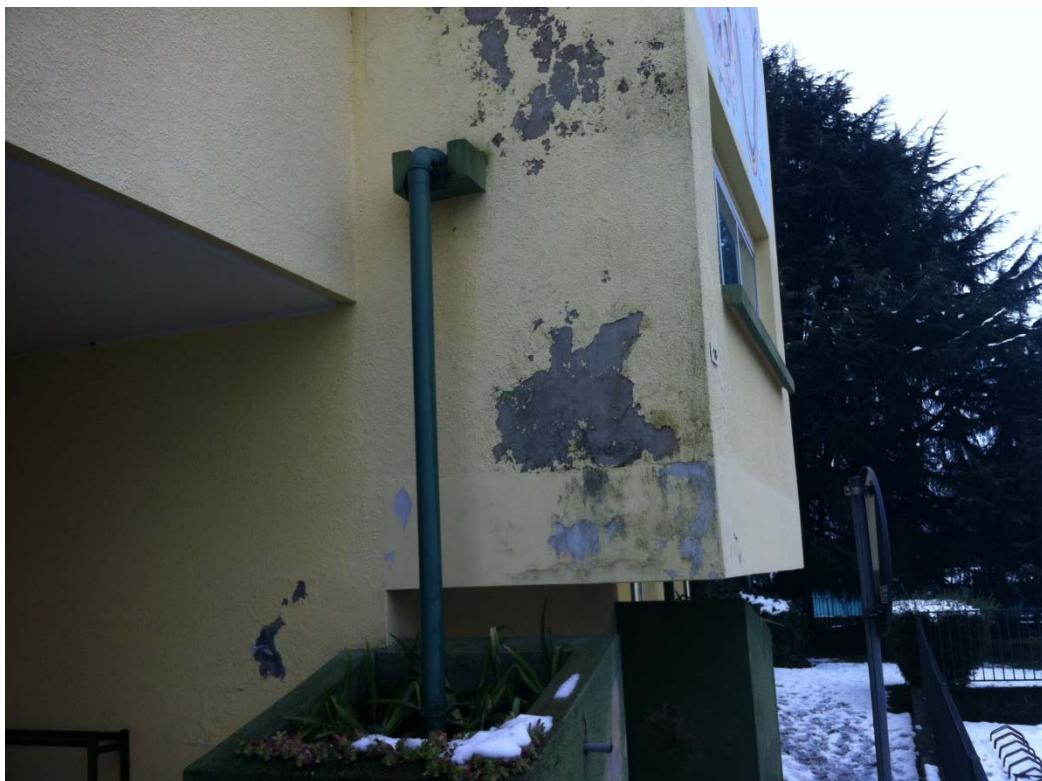
Pluviali e grondaie da sostituire

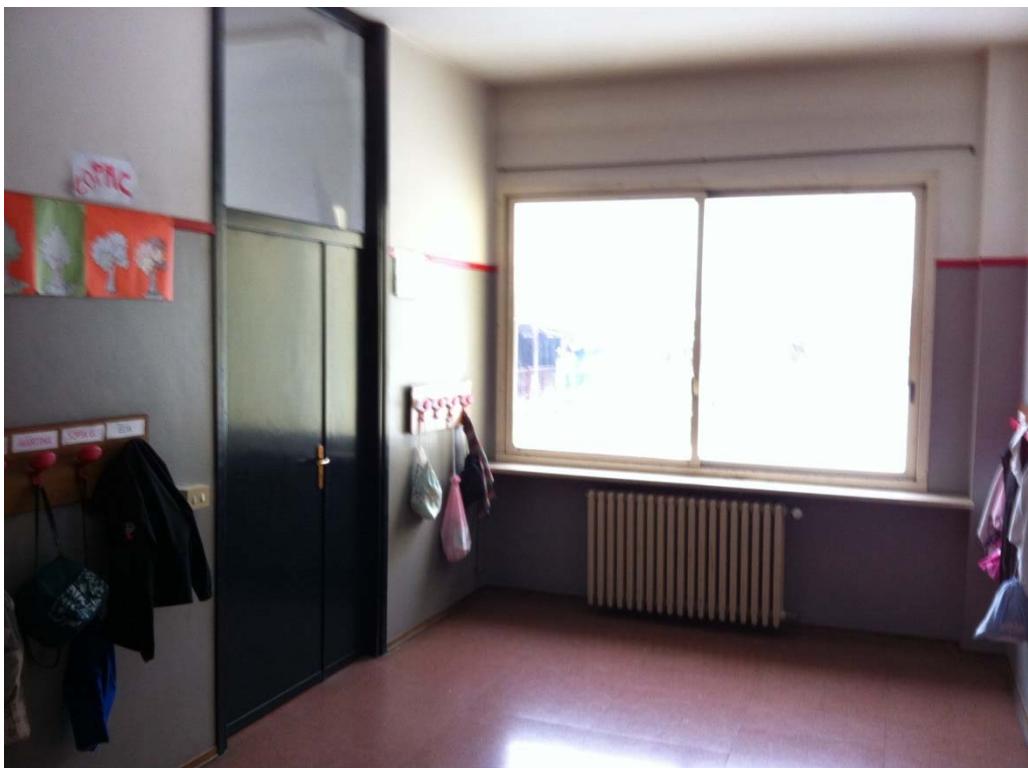
Corridoio al primo piano con le porte con sopraluce e i serramenti da sostituire

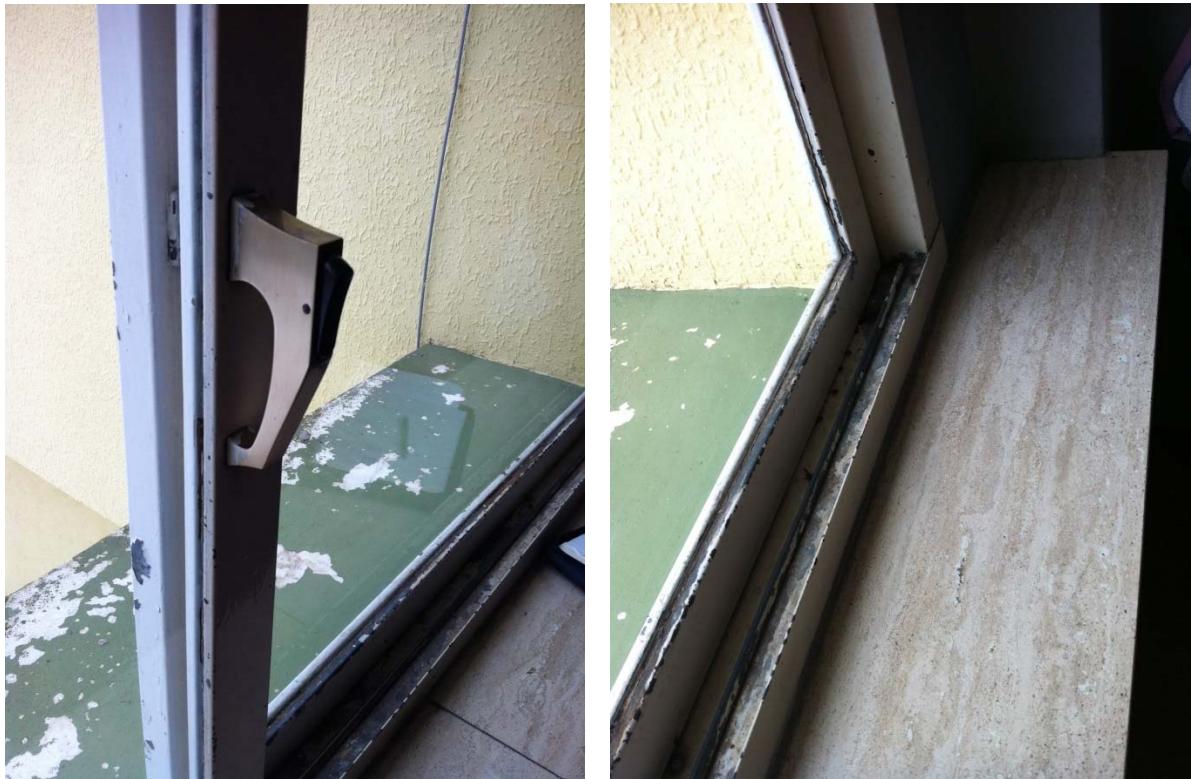
Dettaglio dei serramenti in metallico senza taglio termico, obsoleti e logori.

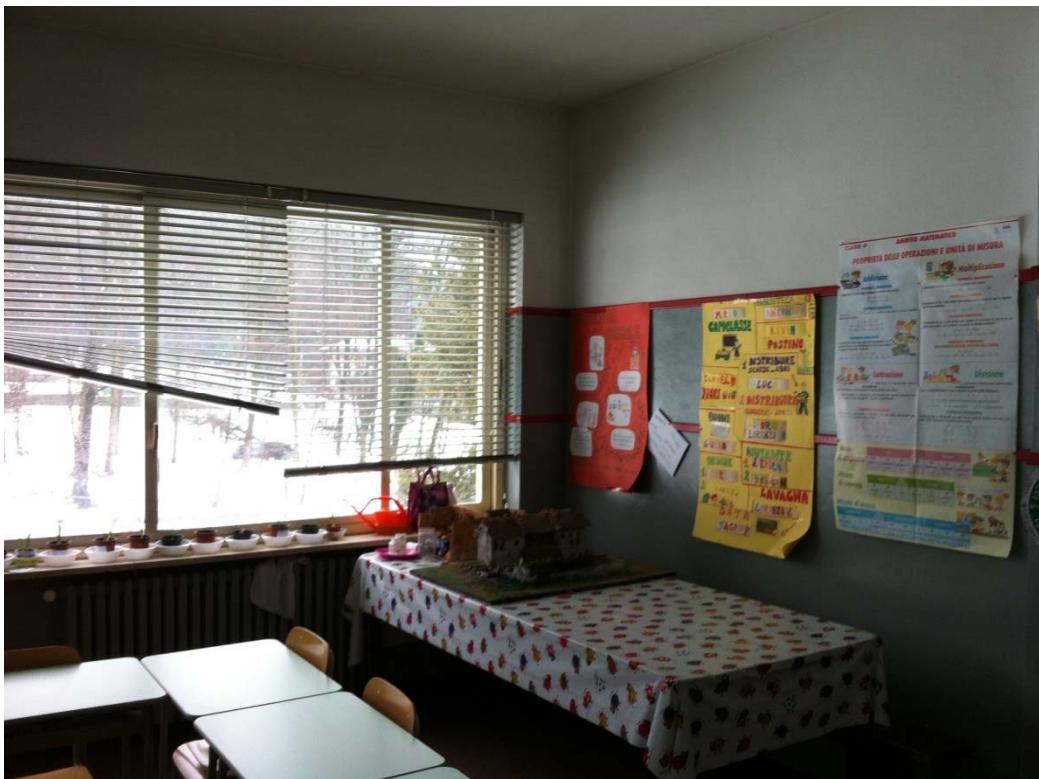
Una delle aule con sistema di oscuramento finestre rotto e usurato
