COME STA IL TORRENTE AGOGNA ?

Sintesi non tecnica degli esiti della caratterizzazione ambientale

PROVINCIA DI NOVARA
ASSESSORATO ALL'URBANISTICA E
ALLA PROGRAMMAZIONE TERRITORIALE

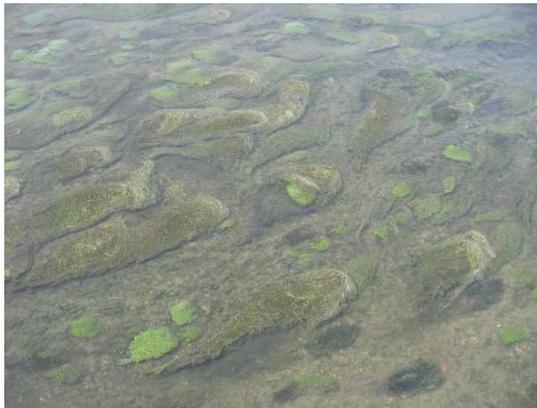
T. Agogna presso Cascina Malvista, Novara (2008)

vegetazione acquatica (e di greto)

Si sottolinea come in Italia siano attualmente in fase di studio le metodiche per il monitoraggio e la classificazione di tale attributo.

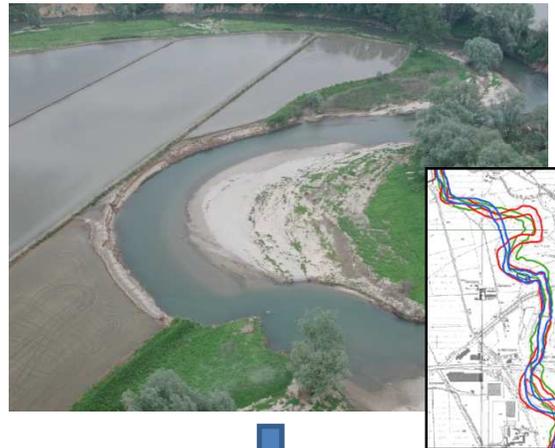
T. Agogna presso Caltignaga(2004)

mobilità laterale (spazio di libertà)

E' stato effettuato uno studio preliminare (su base cartografica storica) delle divagazioni storiche dell'alveo del T. Agogna, che dovrà essere messo in relazione con l'attuale stato di difesa spondale del corso d'acqua (*).

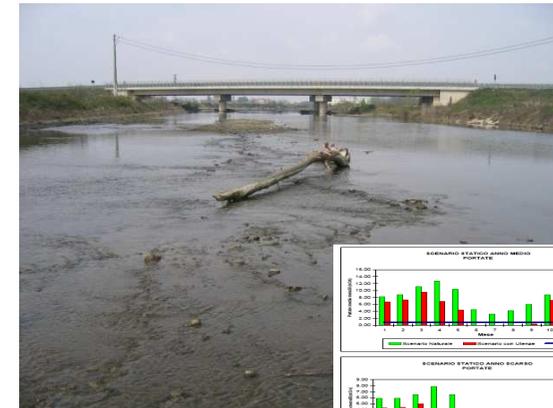
T. Agogna presso Torrion Quartara, Novara (2007)

regime idrologico

Uno studio svolto a supporto del Piano di Tutela delle Acque della Regione Piemonte ha messo in evidenza una marcata criticità relativa a questo parametro nel triennio 1999-2002.
