# Contratto di lago del CUSIO

## Allegato 1

### **Pre-analisi territoriale per l'area del Cusio ai fini della Valutazione Ambientale Strategica (VAS) del Contratto di Lago del Cusio**

Dicembre 2019

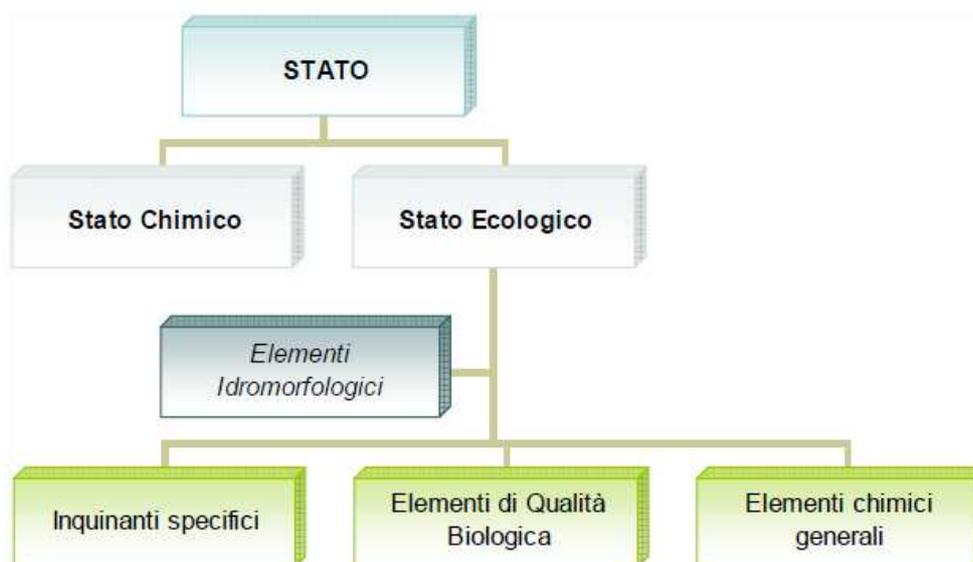
*Schema di classificazione dello stato di qualità ai sensi della Direttiva 2000/60/CE*

La classificazione dello stato di qualità complessivo dei corpi idrici avviene sulla base dello stato chimico e dello stato ecologico secondo lo schema riportato, ai sensi della Direttiva 2000/60/CE.

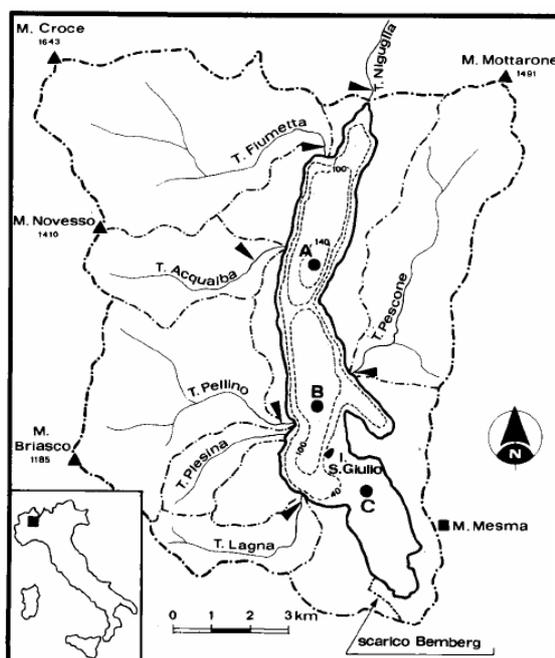
Ubicazione scarico Bemberg (Fonte: Calderoni & De Bernardi 1992)

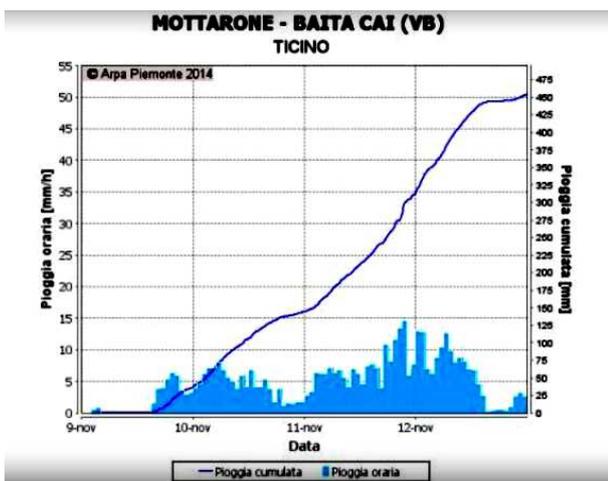
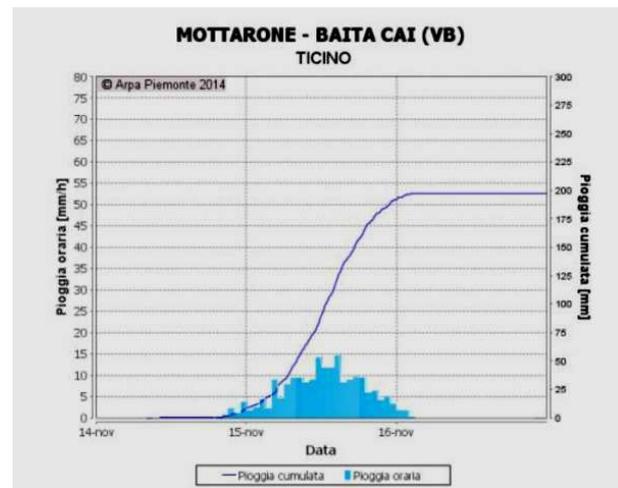
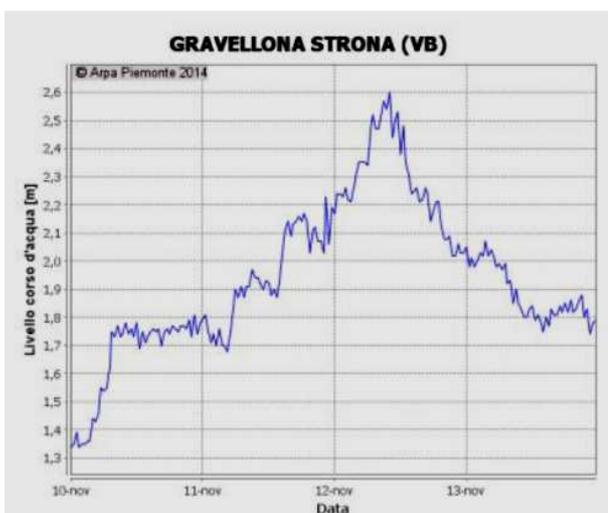
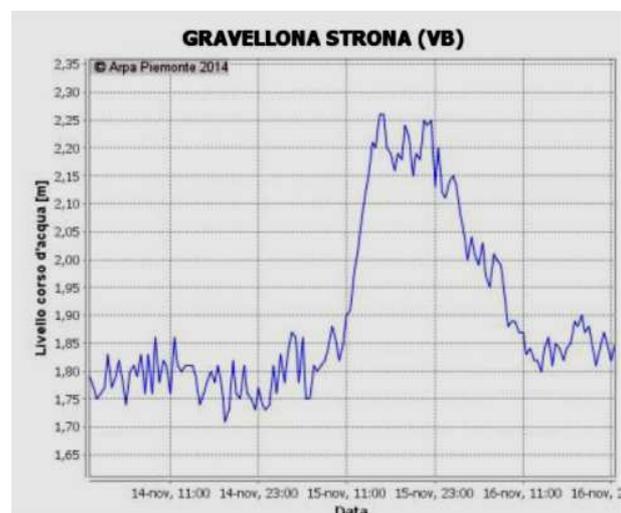
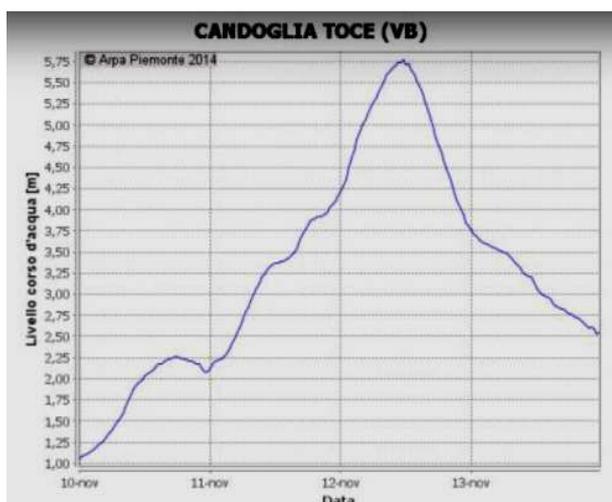
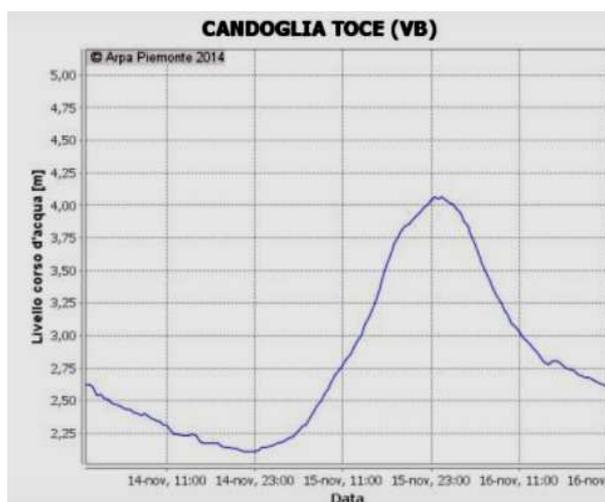
*Ietogrammi della stazione pluviometrica M. Mottarone (in alto) e idrogrammi relativi al torrente Strona (in mezzo) e al fiume Toce (in basso) nei periodi 10-13 novembre 2014 (a sinistra) e 14-16 novembre (a destra). Fonte: ARPA Piemonte*

15 cm in 24 ore. Il giorno successivo 35 cm in 24 ore ma è nella giornata del 13 novembre che ha registrato l'incremento maggiore, 43 cm in 24 ore. Dopo una fase di leggera diminuzione dovuta alla riduzione delle precipitazioni, ha ricominciato a salire nella giornata del 15 novembre registrando un incremento di 47 cm domenica 16 novembre. Nei giorni successivi l'aumento si è arrestato e il livello è diminuito progressivamente fino alla normalità. Di seguito viene riportato l'idrogramma del lago d'Orta registrato da Arpa Piemonte presso Omegna.

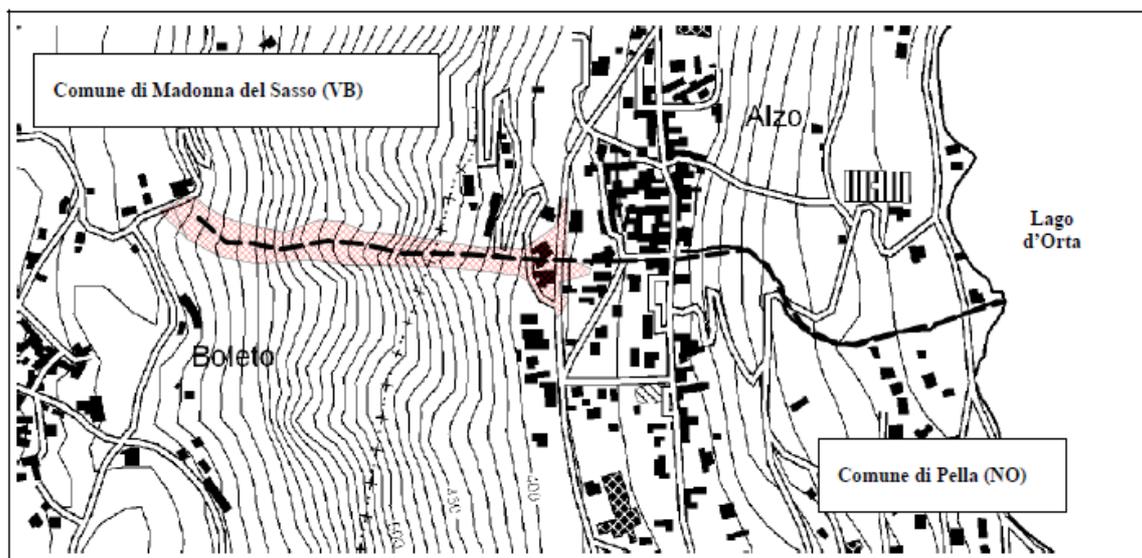
*Ubicazione (non in scala) della colata detritica (rosso) e dell'impluvio che arriva fino al lago (tratteggio nero). Fonte: Regione Piemonte*

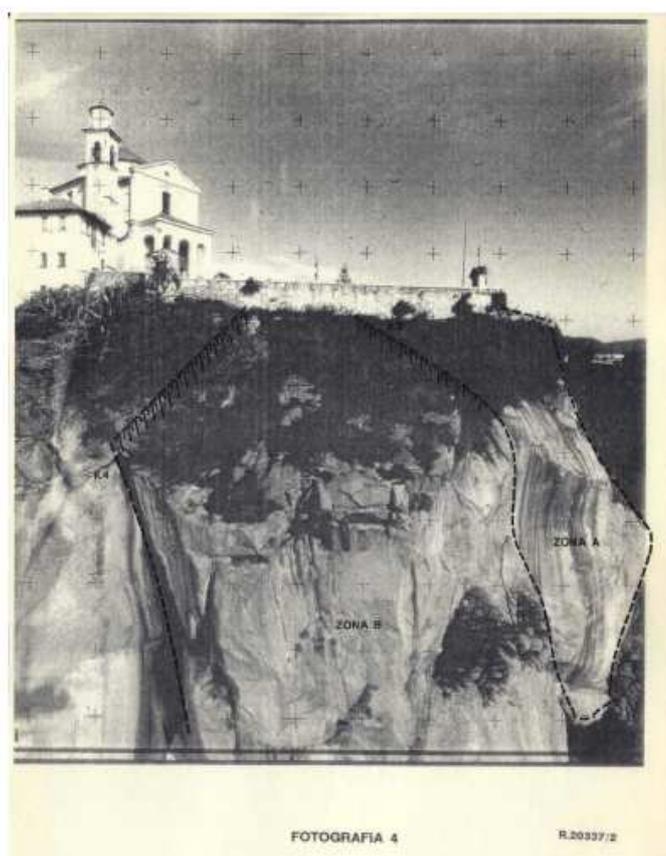
*Rappresentazione delle due porzioni soggette a scivolamento: a sinistra la zona A, e a destra la zona B (Fonte: Lancellotta et al. 1991)*

Lo studio geologico-strutturale effettuato nel 1991 individua due porzioni soggette a scivolamento (A e B, vedi figura sottostante), tuttavia non è da escludere che durante lo scivolamento dell'ammasso A, porzioni instabili di dimensioni inferiori possano ricadere sull'ammasso B introducendo azioni che ne possano produrre il ribaltamento. I dati relativi ai misuratori di giunti risalgono al 1991-1994 e mostrano una tendenza al ribaltamento anche per la porzione A.

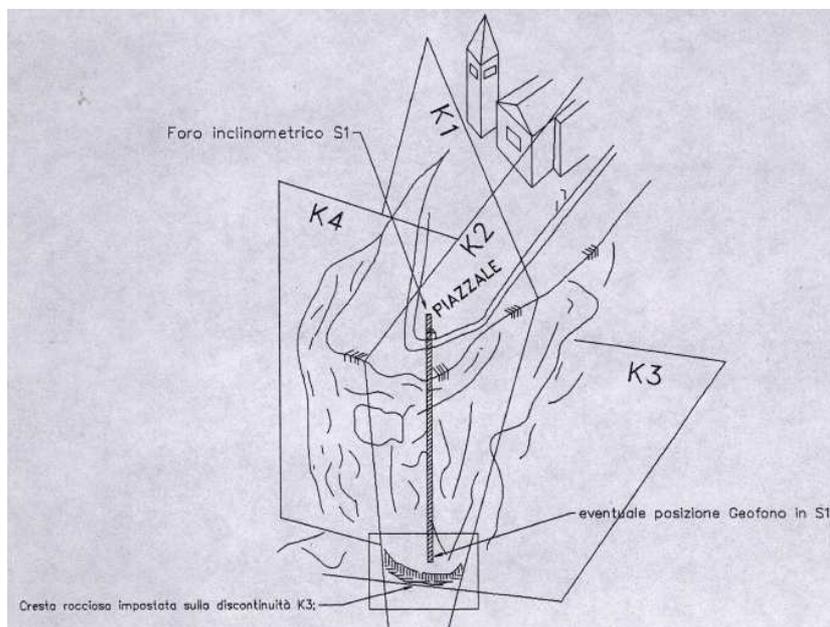
*Schema strutturale dei principali piani di scivolamento (Fonte: Lancellotta et al. 1991)*

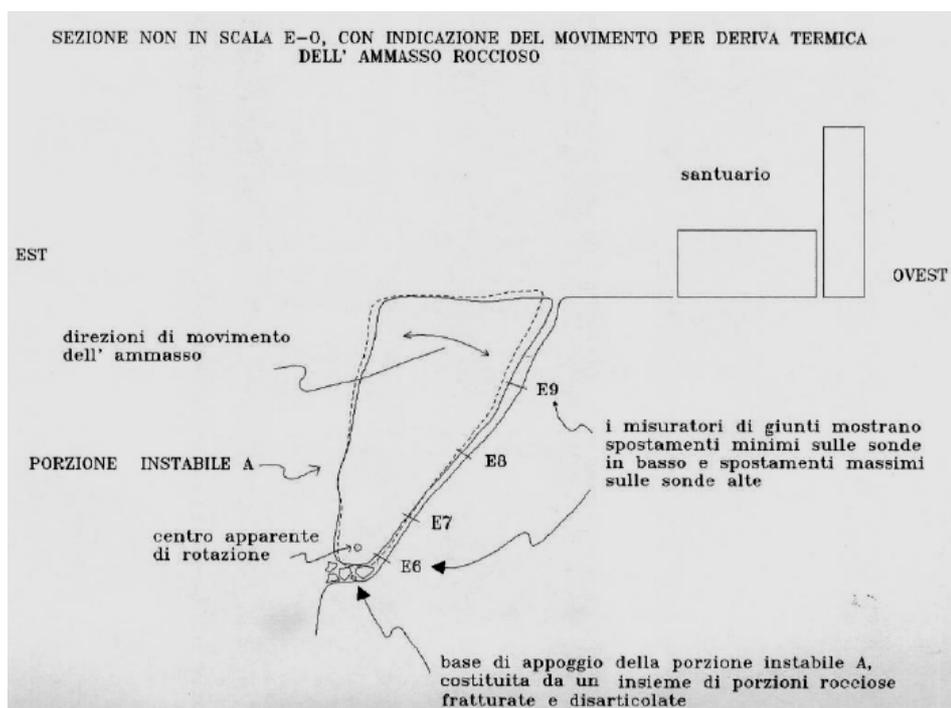
#### *Interpretazione dei misuratori dei giunti (Fonte: ARPA Piemonte)*

Nel 1981 è stato installato un sistema di monitoraggio consistente in: 3 inclinometri tradizionali, 2 estensimetri a filo, 2 distensimetri a nastro, 3 spie fessurimetriche, 4 caposaldi topografici. Le misure inclinometriche sono state effettuate dal gennaio 1991 fino al maggio 2001, poi sono state sospese per scarsa significatività, solamente lo strumento ubicato al centro del piazzale antistante la chiesa ha dato misure coerenti con il movimento dell'ammasso roccioso. In particolare è stato individuato un movimento netto alla profondità di 11 metri con azimut nord-est e velocità di deformazione pari a circa 1,3 mm/y.

Nel settembre 1991 è stata attivata una rete di controllo geomeccanica che ha permesso di individuare movimenti massimi dell'ordine di 3-4 mm/y. Le dislocazioni sono state collegate in parte alle variazioni termiche stagionali e la componente residua registrata al termine dei cicli annuali osservati è stata pari a circa 2 mm/y. L'entità delle misure ha mostrato una lieve tendenza al ribaltamento della suddetta porzione di roccia. Il sistema è rimasto in funzione fino al 1994 prima di essere totalmente distrutto da ripetuti malfunzionamenti legati alla caduta di fulmini.

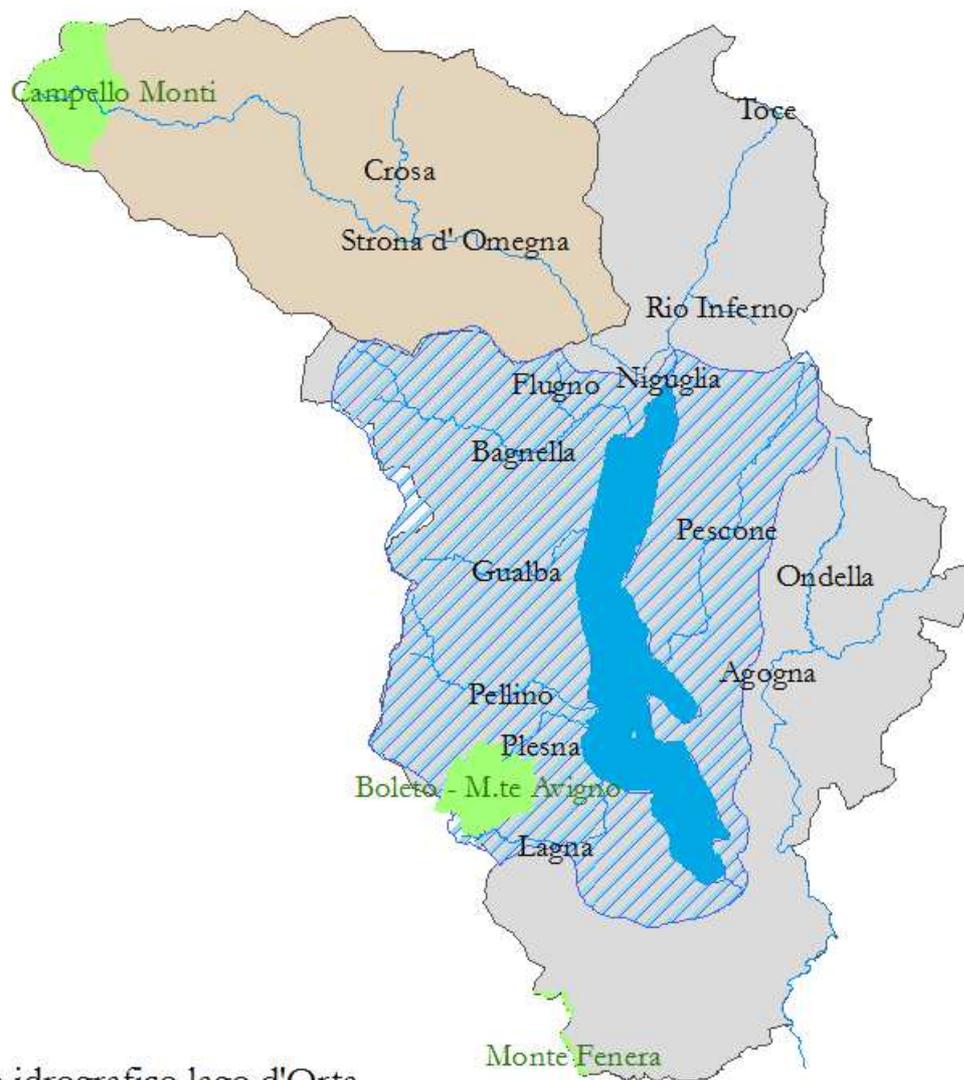
## Processi idrogeologici nell'ambito del lago d'Orta
