COME STA IL TORRENTE AGOGNA ?

Sintesi non tecnica degli esiti della caratterizzazione ambientale

PROVINCIA DI NOVARA
ASSESSORATO ALL'URBANISTICA E
ALLA PROGRAMMAZIONE TERRITORIALE

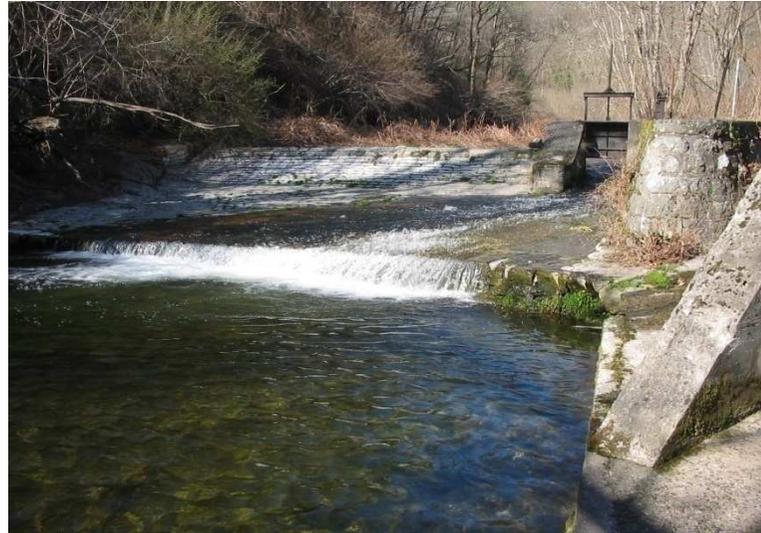
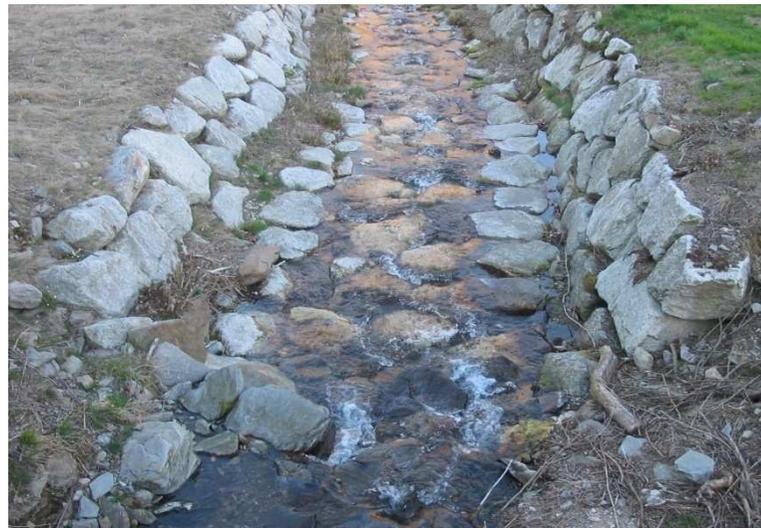
STATO ECOLOGICO: tratto di monte

Lungo il tratto montano le caratteristiche generali presentano un peggioramento lento ma progressivo, con una marcata discontinuità longitudinale evidente già dai primi chilometri (la prima traversa rilevata è a circa 16 km dalla sorgente in prossimità della derivazione idroelettrica di Ameno) e permanente per tutto il corso (sono state censite 43 traverse fluviali significative dal punto di vista della geomorfologia fluviale), e una fauna ittica sofferente già alla stazione ARPA di Montezelio Basso (Invorio) con una scarsa presenza di specie autoctone (oltretutto scarsamente strutturata). Significativo è lo stato mediocre del macrodescrittore della qualità dell'acqua *Escherichia coli*, tipico di carichi di origine civile (nel caso specifico generati già nel tratto di Armeno). Una criticità localizzata è determinata dal tratto di circa 1,5 km sito in Provincia di VCO recentemente oggetto di intervento di regimazione a difesa delle tubazioni SNAM, che ha prodotto un'alterazione significativa delle caratteristiche morfologiche del corso d'acqua.

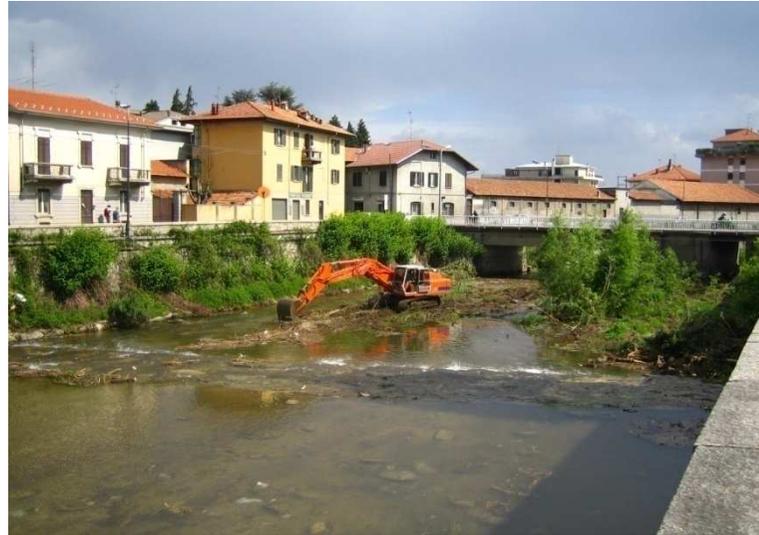
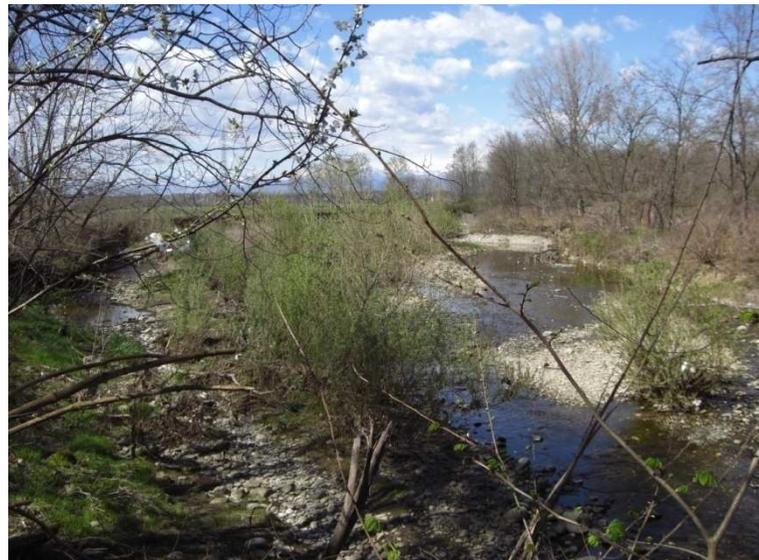
Lungo il tratto mediano si determina un generale peggioramento di tutti gli attributi considerati dello stato ecologico. Dal punto di vista geomorfologico si riscontrano le peggiori condizioni a livello di intera asta fluviale proprio nei tratti di Borgomanero e dintorni di monte e di valle, nonché nel tratto subito a monte di Novara interessato da manufatti e opere idrauliche di pesante impatto sul fiume. Ciò nonostante la forma e la struttura del fiume presentano ancora ampi tratti di pregio, e il tratto centrale tra le due città risulta ancora notevole dal punto di vista delle dinamiche morfologiche espresse. Critica è la qualità dell'acqua che risente in maniera significativa di alcuni tributari che attraversano zone industriali (La Grua e il Tancognino, entrambi in zona Borgomanero) e della pressione da inquinamento diffuso proveniente dal comparto agricolo. Ancora significativa è la copertura di vegetazione riparia e lo stato dei macroinvertebrati bentonici, sebbene il comparto biotico sia complessivamente penalizzato dallo stato scadente dell'ittiofauna.

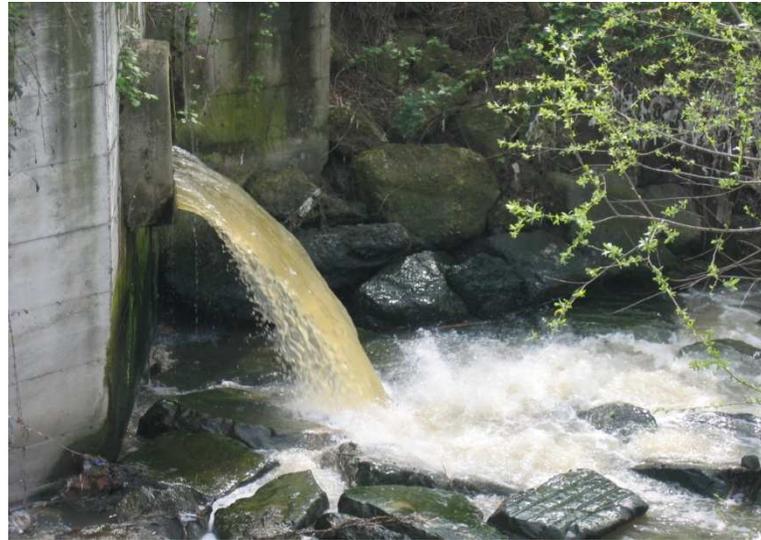
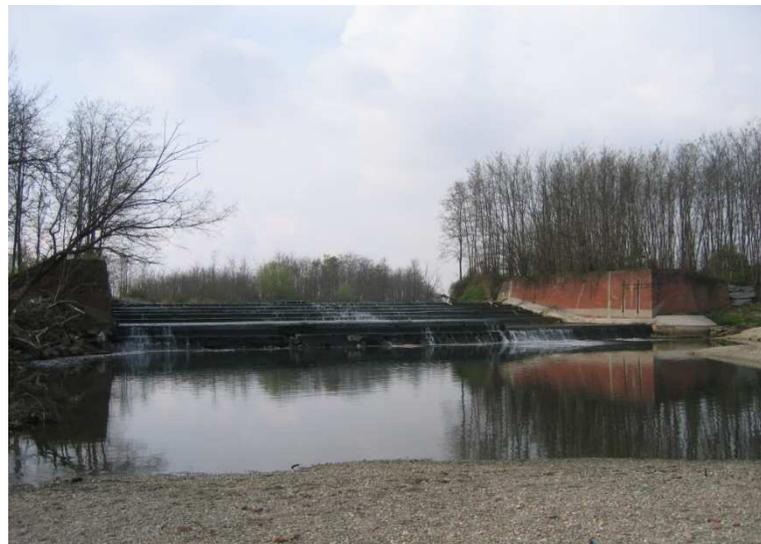
Lungo il tratto basso si ha un peggioramento degli attributi di qualità dell'acqua e di salute biologica, dovuto sia all'inquinamento di origine puntuale che di origine diffusa.

L'uso prevalente del suolo è dato dalle risaie, che pur elementi trainanti e caratterizzanti per l'economia, la cultura e il paesaggio locale, rappresentano una fonte di impatto per il fiume che ancora non trova misure di mitigazione. In questo senso sono evidenti le situazioni di lavorazione del terreno fino al ciglio di sponda e la scarsa vegetazione riparia presente si riduce a qualche nucleo isolato o a monofilari poco significativi dal punto di vista ecologico.

Critica è anche la situazione dell'ittiofauna, che presenta uno stato fortemente alterato imputabile alla banalizzazione delle forme (habitat) e alla forte discontinuità determinata dalla grandi traverse presenti.

Come per il tratto precedente, il regime idrologico, sebbene non indicizzato con un indicatore, risulta fortemente alterato in particolare in periodo irriguo.
