PROGETTO ESECUTIVO

PROGETTO DI RISTRUTTURAZIONE, EFFICIENTAMENTO E RIQUALIFICAZIONE ENERGETICA DELLA SCUOLA ELEMENTARE STATALE "L.PEDRANA" NEL COMUNE DI SIZZANO

DE1

Relazione tecnica e quadro economico

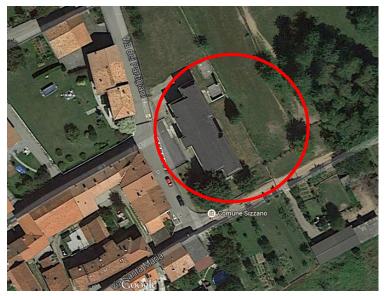
Foto aerea della scuola elementare statale "L.Pedrana"

La sede della scuola elementare statale "L.Pedrana" si trova nella parte nord-orientale dell'abitato, in particolare in Via dei Partigiani n° 20. La parte nord-est e nord-ovest del lotto è occupata da un'ampia area verde. Lungo il fronte occidentale corre invece la strada comunale.

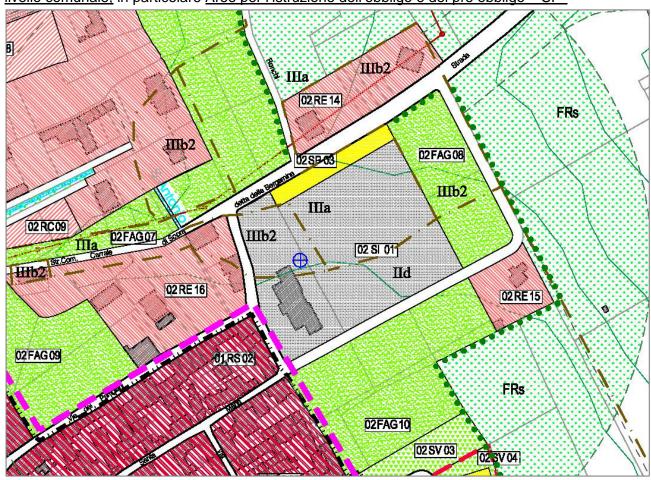
Estratto Tav. 4 PRGC e legenda

L'intervento in oggetto ricade all'interno di un' <u>Area per servizi sociali ed attrezzature a livello comunale,</u> in particolare <u>Aree per l'istruzione dell'obbligo e del pre obbligo – SI – </u>
